***Valutazione dello stato di conservazione  
delle coperture in  
Cemento-Amianto***

*Ai sensi del D.M.06/09/94esmi*

STT HOLDING SPA  
Largo Torello de strada 11/a

**UBICAZIONE IMPIANTO:** VIA DEI MERCATI ( EX MERCATO BESTIAME)  
PARMA(PR)

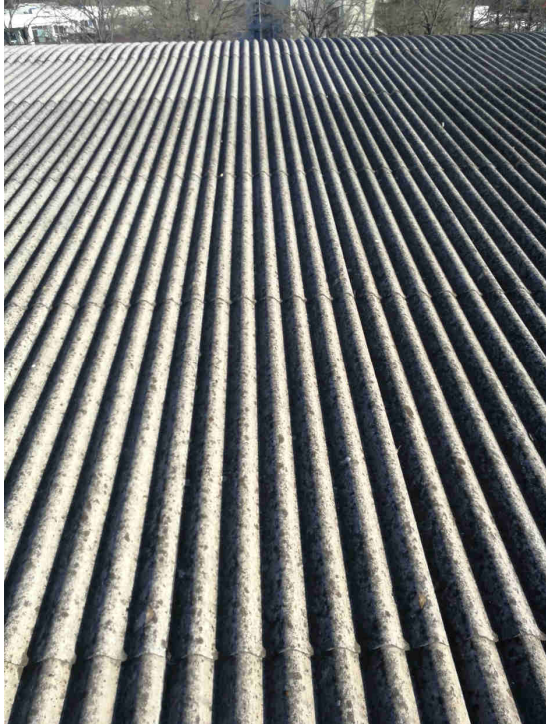
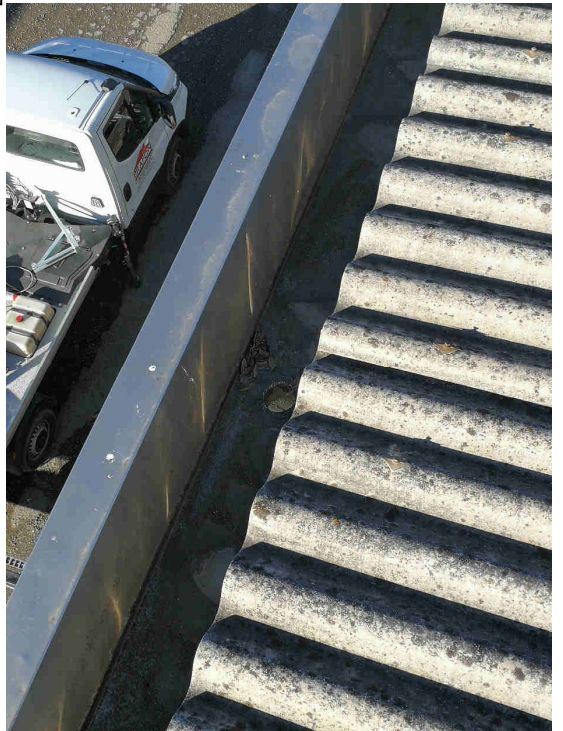
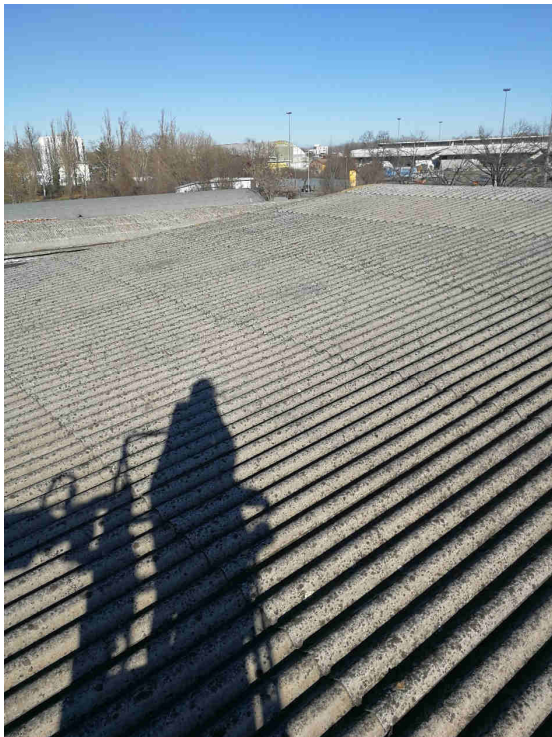
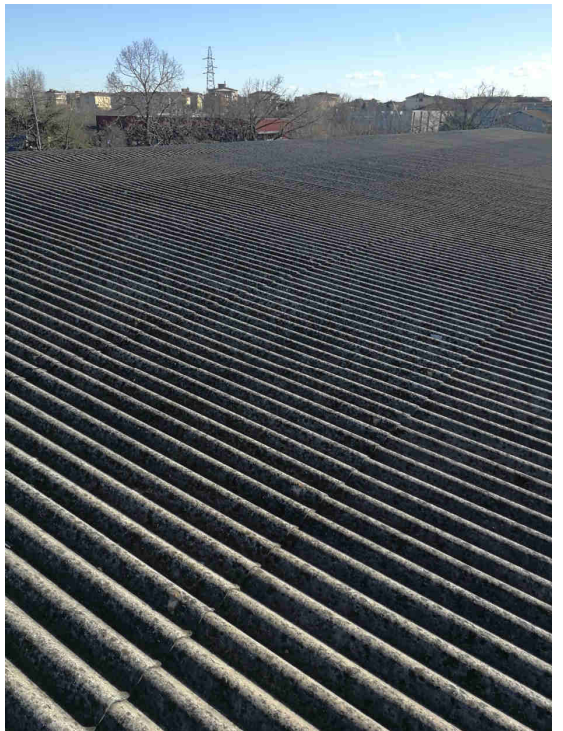
EDIFICIO N° 6

<b>Coefficiente di valutazione (Somma dei punteggi assegnati)</b>			<b>16</b>

### **Coperture con amianto ispezionate EDIFICI N° 6 e5**

Copertura degli edifici: **superficie esterna in lastre ondulate**

Stato di conservazione **SCADENTE**

**Valutare lo stato della copertura, almeno ogni 2 anni, e adottare una specifica procedura operativa per i lavori di manutenzione ordinaria e straordinaria, ed in generale per qualsiasi operazione di accesso, al fine di evitare il disturbo delle lastre. l'edificio 5 presenta recenti interventi di manutenzione nel lato sud-ovest**

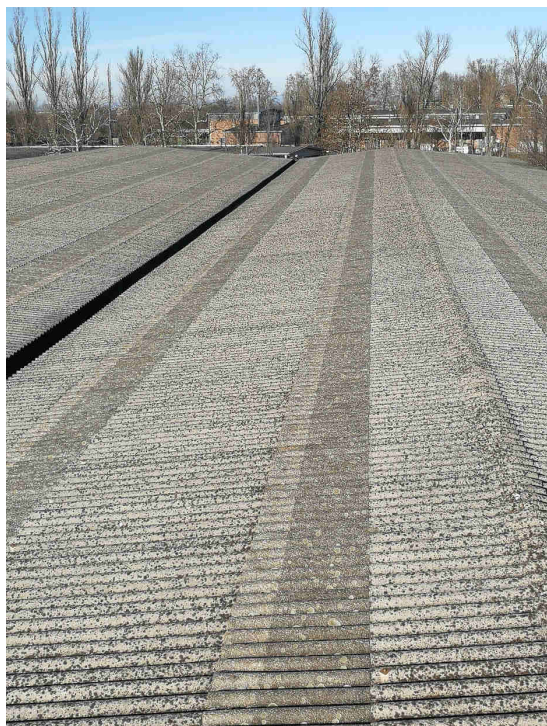
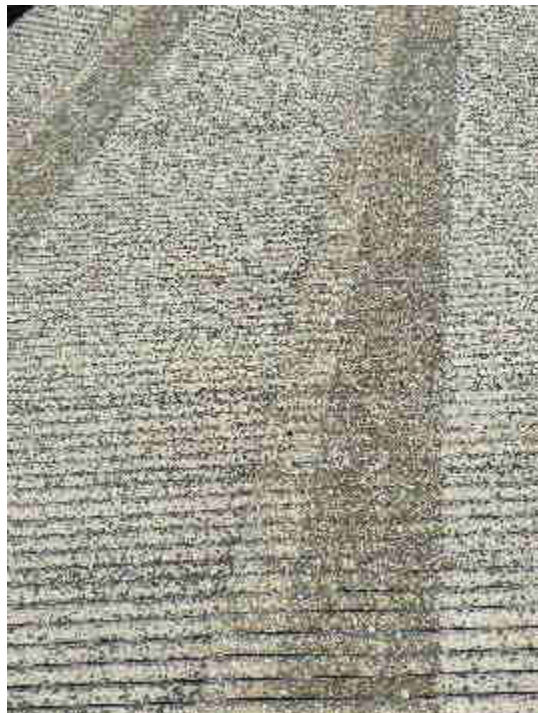
EDIFICIO N° 5

Altro **sono presenti interventi di manutenzione con rimozione amianto nel lato sud ovest**

<b>Coefficiente di valutazione (Somma dei punteggi assegnati)</b>			<b>16</b>

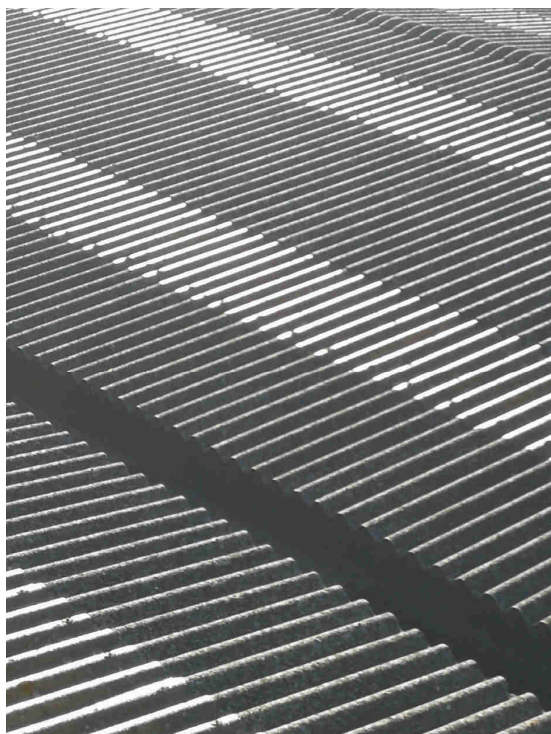
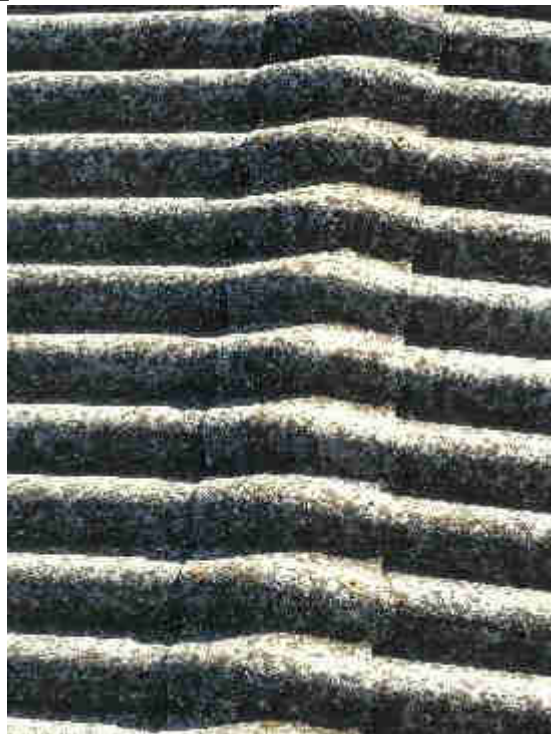
EDIFICIO N° 4

<b>Coefficiente di valutazione (Somma dei punteggi assegnati)</b>			<b>19</b>

Stato di conservazione **SCADENTE**

**Il punteggio di 19 pur rientrando nella fascia “scadente”, come i precedenti, in realtà identifica una condizione di degrado più marcata nel caso si preveda di intraprendere opera di bonifica dell'area è opportuno iniziare da questo edificio privilegiando la rimozione come soluzione d'eccellenza.** Valutare lo stato della copertura, almeno ogni 2 anni, e adottare una specifica procedura operativa per i lavori di manutenzione ordinaria e straordinaria, ed in generale per qualsiasi operazione di accesso, al fine di evitare il disturbo delle lastre.

**EDIFICIO N° 4 Valutare lo stato della copertura, almeno ogni 2 anni, e adottare una**

**specifica procedura operativa per i lavori di manutenzione ordinaria e straordinaria, ed in generale per qualsiasi operazione di accesso, al fine di evitare il disturbo delle lastre**
